Haute-Savoie : l'église d'Arâches infestée par la mэрule, "la lèpre des maisons"

C'est un véritable fléau. La mэрule est un champignon qui s'attaque aux boiseries et qui prolifère à vitesse grand V, causant de gros dégâts. Alors que l'église d'Arâches en fait les frais depuis cet été, la commune a entrepris d'importants travaux pour éradiquer définitivement cette plaie.

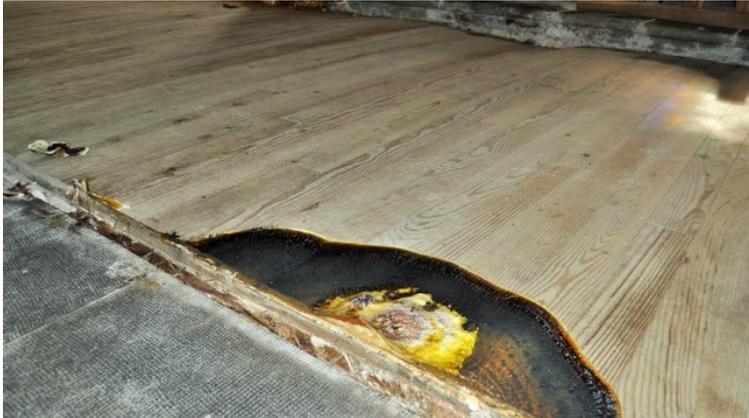
Aujourd'hui, les deux confessionnaux sont totalement infestés, sous le plancher, un énorme champignon s'est développé et les traces de mэрule sont largement visibles un peu partout.

La mэрule a notamment attaqué le plancher de l'église où des gros champignons sont encore visibles. Photo Le DL /Justine TRILLAT

Un premier traitement a eu lieu début juillet puis de nouveau en septembre. Les bancs touchés ont donc été déjà traités, et après avoir fini de sécher dehors « ils seront obligatoirement incinérés afin que le bois ne soit pas réutilisé en

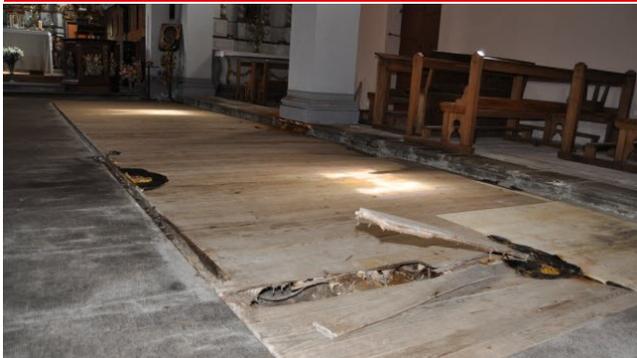
La mэрule a notamment attaqué le plancher de l'église où des gros champignons sont encore visibles. Photo Le DL /Justine TRILLAT
